**Důlní činnost a staré ekologické zátěže v okolí Vranové Lhoty a Staré  
Rovně**

Mining activities and old environmental burdens arend Vranová Lhota and Stará Roveň

Diplomová práce

Ostrava 2015

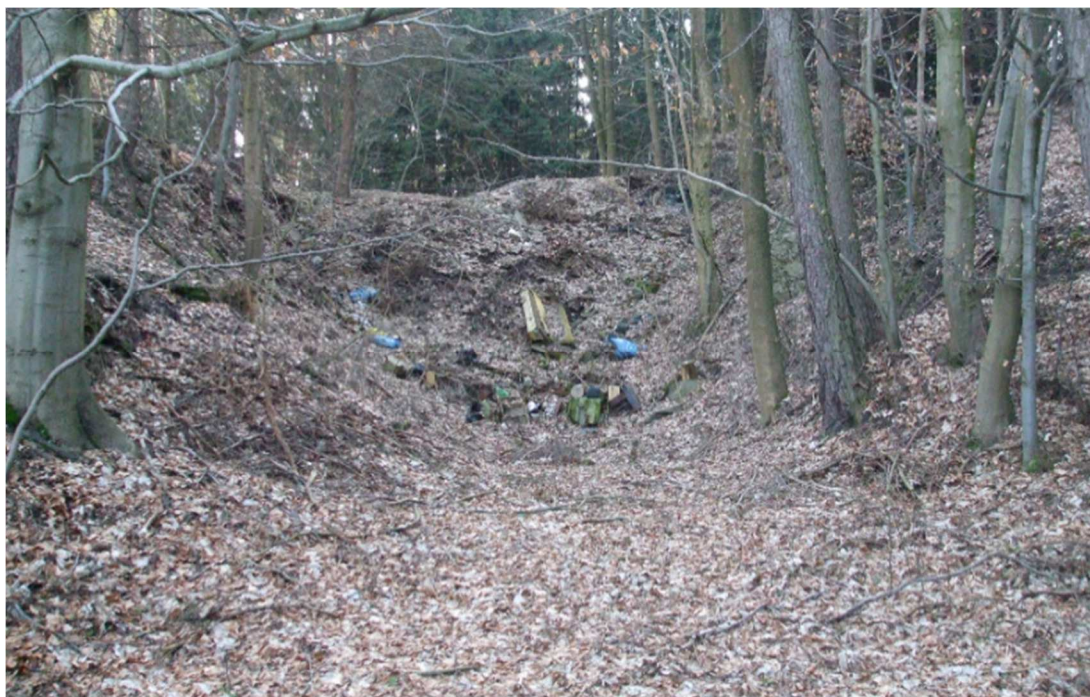
Obrázek 68: Vápenka pod vesnicí Nová Roveň (autor: Dostál Lukáš, foto: 18.3.2015)
